## **BJØRNEBÆRSTIEN HUSEIERFORENING STIKKPRØVEBASERT TILSTANDSANALYSE AV GARASJE I ARMERT BETONG**

**OPPDRAKSGIVER: STYRET  
v. ARILD HENRIKSEN**

**SEPTEMBER 2024**

RAPPORTENS TITTEL:	Bjørnebærstien Huseierforening
	Stikkprøvebasert tilstandsanalyse av garasjeanlegg i armert betong
RAPPORT NR.:	Ø.L. 2288
OPPDRAKSGIVER:	Styret ved styreleder Arild Henriksen
SAKSBEHANDLER:	Olav S. Ødegård Pål Ødegård Hanssen
FAGANSVARLIG:	Pål Ødegård Hanssen

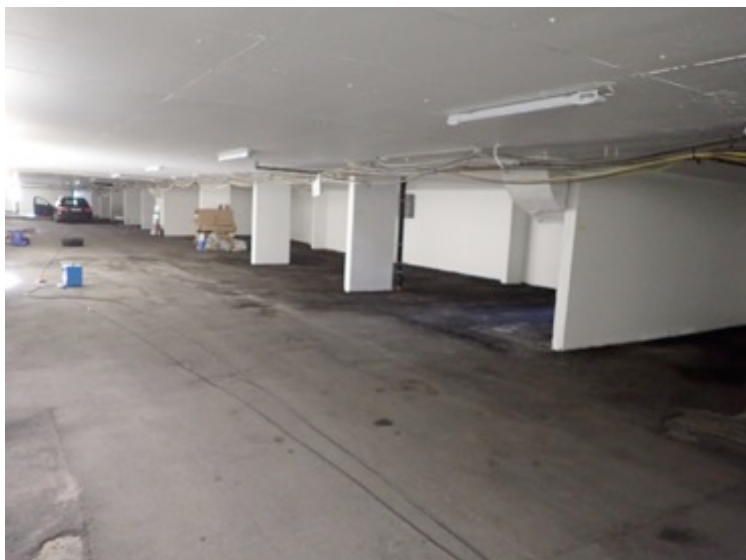
**Foto nr. 1:**

- Stedvis har pågående armeringskorrosjon også «sprengt løs» asfalten på tilfluktsromsdekke (foto nr. 15, 16).
- Søylar, vegger og tak i garasjen er nylig malt etter brannen (foto nr. 1). Det er ingen hulkil i overgang asfalt og vegger/ søylar som hindrer at kloridholdig vegsalt suges inn i betongen (foto nr. 2-4, 7)

Oversiktsfoto av garasjeanlegget under Bjørnebærstien 1 – 13. Vegger, søyler og dekke er oppført i armert betong. I tillegg er deler av gulvet et armert tilfluktsromsdekke. Øvrige gulvareal er asfaltert, trolig på grunn.

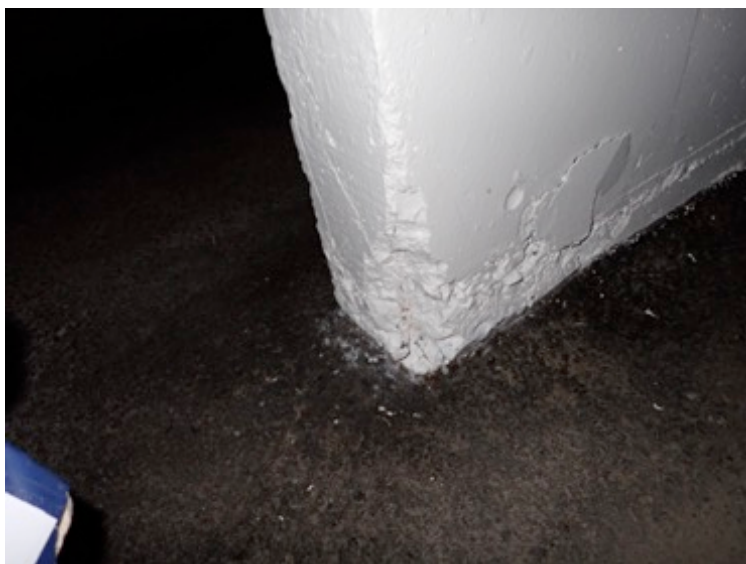
- Betydelig omfang av synlige betongskader i bunn av søylar, dette i form av både riss, bom og betongavskallinger, flere steder observeres korrodert armering i dagen (foto nr. 2, 4, 17, 18).

**Foto nr.2:** Lok 1, søyle plass 1-102 / 3- 201 er valgt pga. synlige betongskader. Hjørnet har en betong-avskalling med armering «i dagen», lengre inn på sideflaten er det en begynnende utsprengning av betong. Ved å banke med hammer på denne høres en karakteristisk hullyd som kalles «bom».

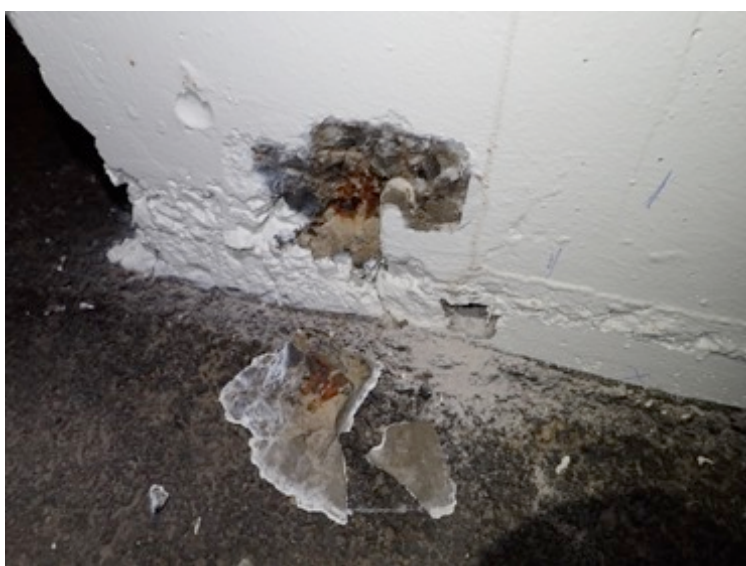
**Foto nr. 3:**

- Opphugning i bunn av søylar viser til dels kraftig korrosjon i bunnpartiet (foto nr. 3).
- Det er også synlige betongskader eller bom i bunn av vegger, først og fremst skillevegger, men lokalt også i langvegger. Det synlige skadeomfanget i bunn av vegger er dog mindre enn i søylene (foto nr.7, 10, 19).

Lok 1 søyle. Opphugning bekrefter at pågående armeringskorrosjon er årsak til bom. Korrosjonsproduktene innehar et volum som er inntil 10 ganger høyere enn rent jern, dette gir sprengkrefter på betongen. Tilslutt sprenges betongen løs.

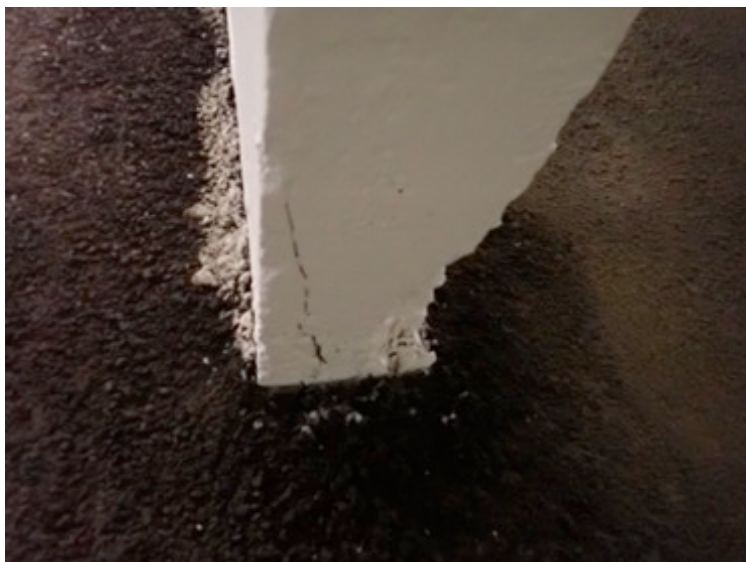
**Foto nr.4:**

Lok 1 søyle – hjørnet på motsatt side er også i ferd med å sprenges løs, det er både riss og bom. Det er ingen hulkil/ annen forsegling i overgangen til asfalt. Dette gjør at kloridholdig tinevann fra biler suges kapillært opp i bunn av betongen. Dersom en hadde meislet opp risset her, ville en garantert sett korrodert armeringsjern.

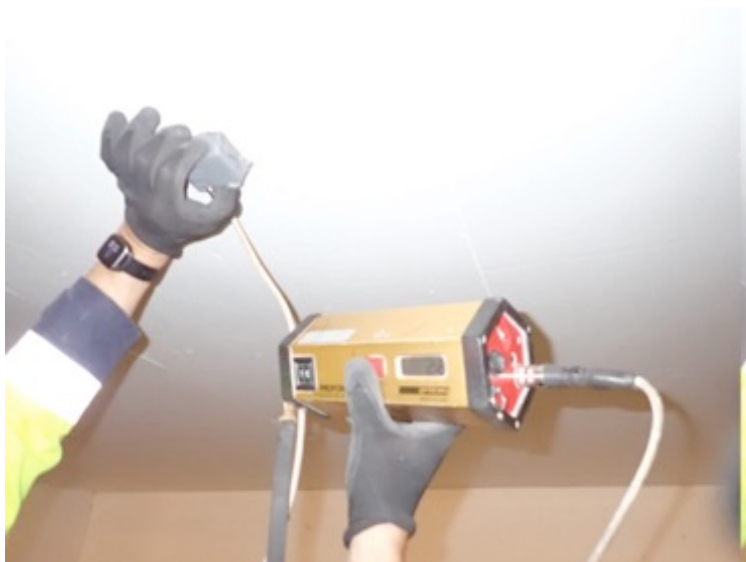
**Foto nr. 5:**

- Lite synlige skader i tak (foto nr. 5). Opphugning inn til tilfeldig monteringsjern viste imidlertid overflaterust (foto nr. 6).
- Stedvis riss i tak som samsvarer med armeringsplassering.

Lok 2 tak. Tilfeldig valgt uten synlige tegn til skader. For å registrere armeringsoverdekning (avstand fra overflaten inn til armeringen) og plassering benyttes et covermeter. Her måles 22 mm overdekning på bærearmeringen i tak

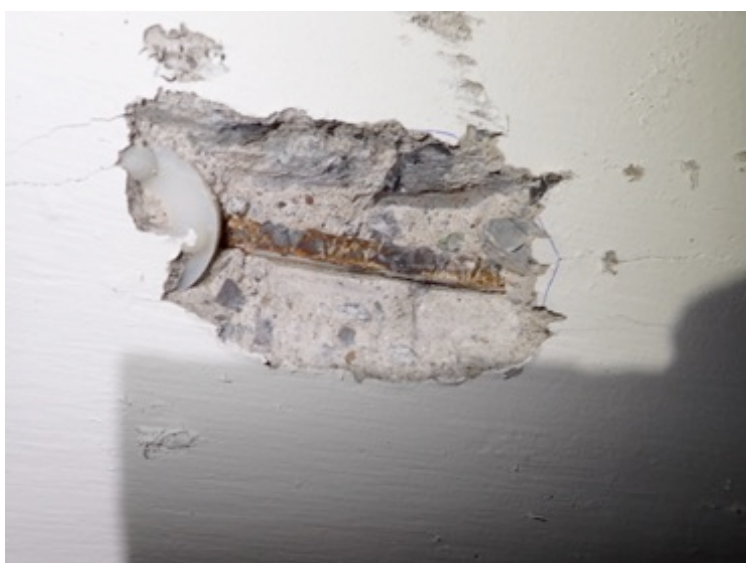
**Foto nr. 6:**

Lok 2 – tak. Det er benyttet monteringsjern i taket. Disse ligger på armeringsstoler/ plastklosser som ble lagt mot forskalingen. Monteringsjernene skal holde bærearmeringen på plass når betongen støpes. Monteringsjernet på foto har tydelig overflaterust. Det var en del riss over monteringsjernene.

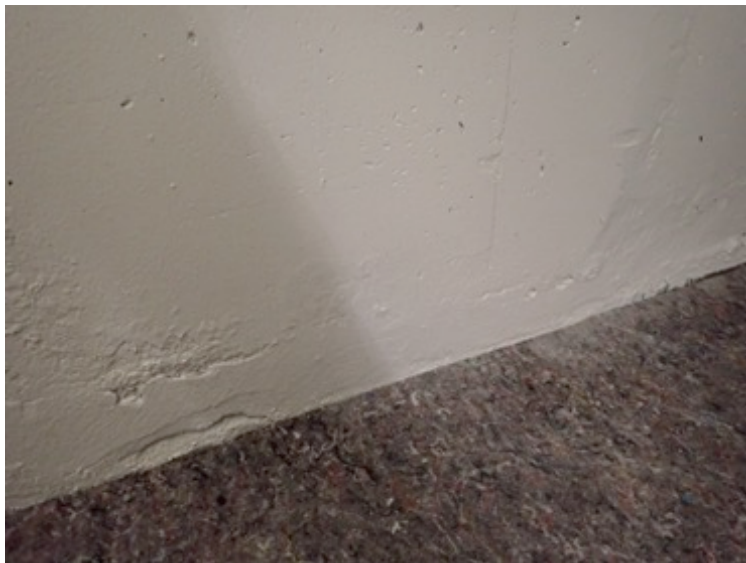
**Foto nr. 7:**

Lok 3 – vegg. Valgt pga. bom og noen synlige skader i ytre del av vegg. Det ses spor etter tidligere reparasjoner, det registreres nye skader i randsonen av reparasjonene. Heller ikke vegger har noen hulkil i overgang mot asfalt og de er på samme måte som søyler utsatt for kapillært vannoppsug.

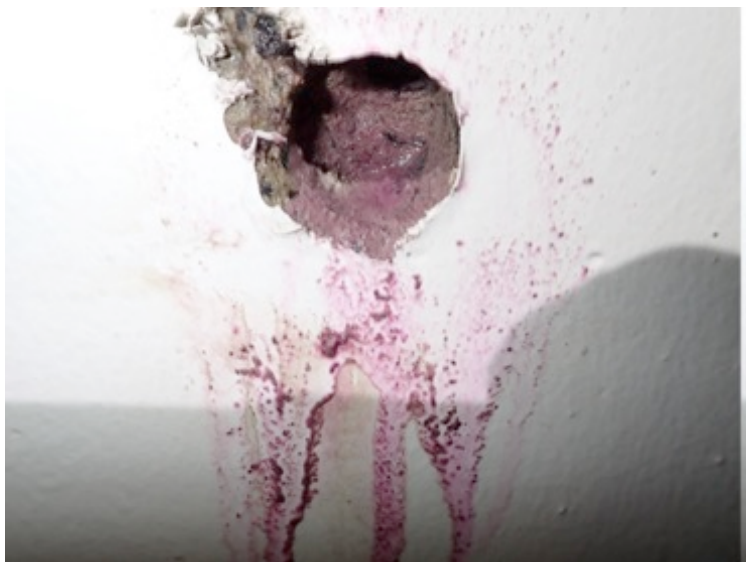
**Foto nr. 8:**

Lok 3 – vegg. Betongens karbonatiseringsdybde (naturlig forsurening pga.  $\text{CO}_2$  i lufta) ble målt i borhull / oppmeislinger ved bruk av pH-indikatoren fenolftalein. Væsken er fargeløs på karbonatisert betong (pH under ca. 9,5). «frisk» ukarbonatisert betong får derimot et kraftig lilla fargeomslag.

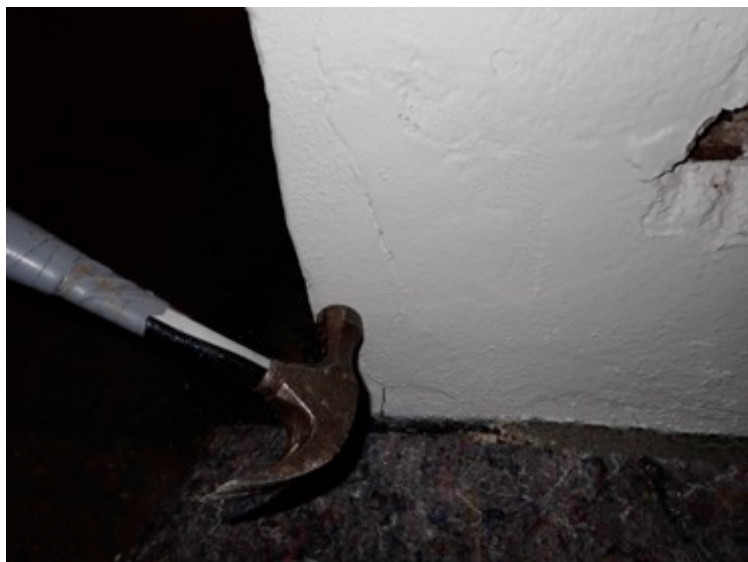
Lok 3. Ytterhjørnet av veggen har riss. Hammerbanking avdekker bom (delaminering) dette er en begynnende betongutsprengning som skyldes armeringskorrosjon.

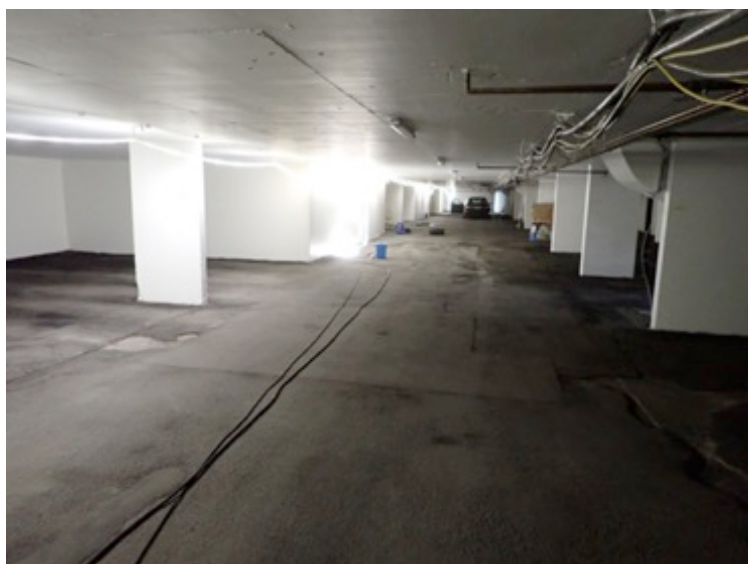
**Foto nr. 11:**

Innenfor porten består gulvet av et armert dekke og under ligger et tilfluktsrom. Slike dekker er vesentlig tykkere og har høyere tetthet av armering som ligger i flere lag i forhold til vanlige dekker. Når armeringen mye armering korrodere ,gir dette store sprengkrefter og med tiden store betongskader.

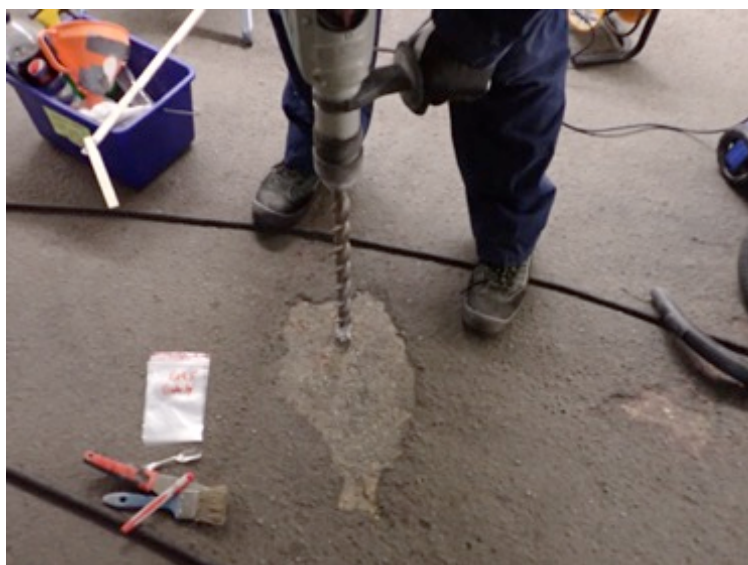
**Foto nr. 12:**

Lok. 4 er i kjørebane i tilfluktsromsdekke og er valgt med bakgrunn i at det var hull i asfalten. Vi ser ingen spor etter membran under asfalten. Da vanlig Agb-asfalt ikke er vanntett, forventes det at kloridene har trengt ned i betongen.

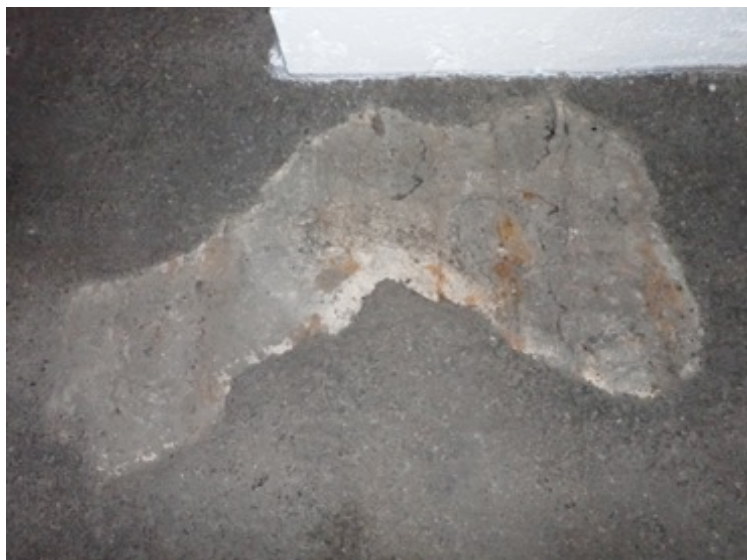
**Foto nr. 13:**

- I områder hvor asfalten lokalt er slitt bort er det imidlertid ikke vanskelig å avdekke synlige betongskader som er forårsaket av at pågående armeringskorrosjon sprenger løs betongen i overkant tilfluktsromsdekke (foto nr. 13, 14).

Lok. 5 er i hjulplassering av biloppstillingsplass på tilfluktsromsdekke. Området er ofte spesielt utsatt for betongskader da tinevann renner fra bilenes hjulbuer blir liggende under bilen. En ser rustutslag i overflaten som viser at det er armeringskorrosjon.

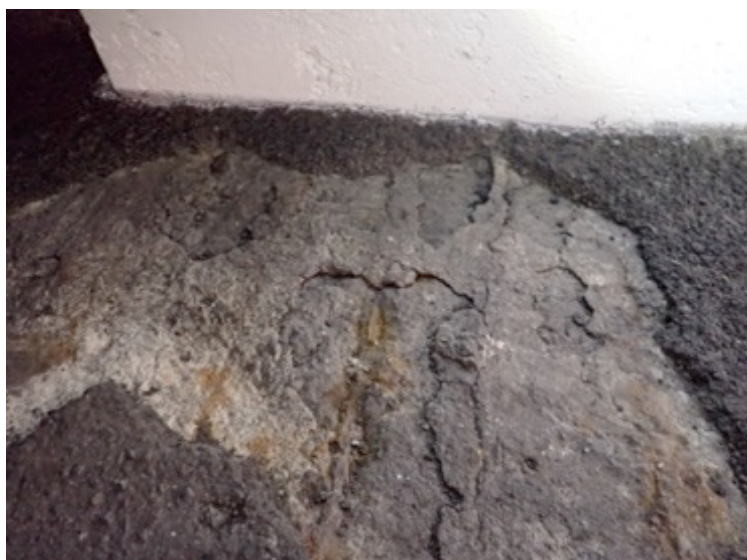
**Foto nr. 14:**

Lok 5. Det er massiv bom (delaminering) på stedet og en ser tydelig hvordan betongen er sprengt løs over armeringsjernene.

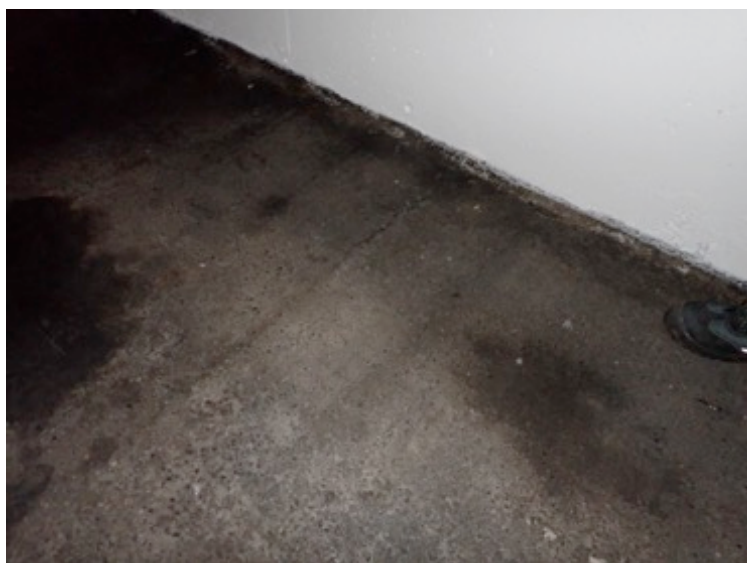
**Foto nr. 15:**

Flere steder på tilfluktsromsdekke registreres det at asfalten buler opp, plassering samsvarer med overkantarmoring i dekke. Når armeringsstål omdannes til korrosjonprodukt, øker volumet 5-10 ganger. Dette er årsaken til at betongen sprenges løs og asfalten buler opp.

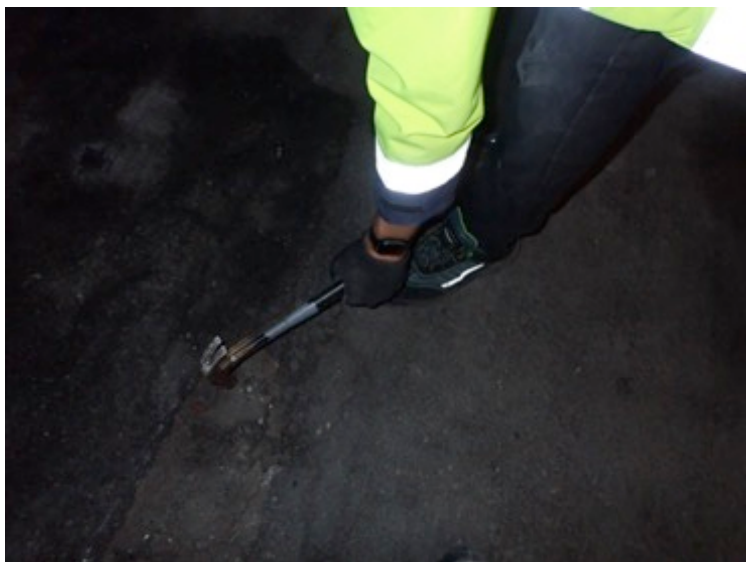
**Foto nr. 16:**

Hammerbanking på tilfluktsromsdekke avdekker generelt et svært stort omfang av bom, både der det ikke er asfalt og der det er asfalt. Skadeomfanget er stort og dette er som forventet utfra erfaring med tilsvarende type tilfluktsromsdekker.

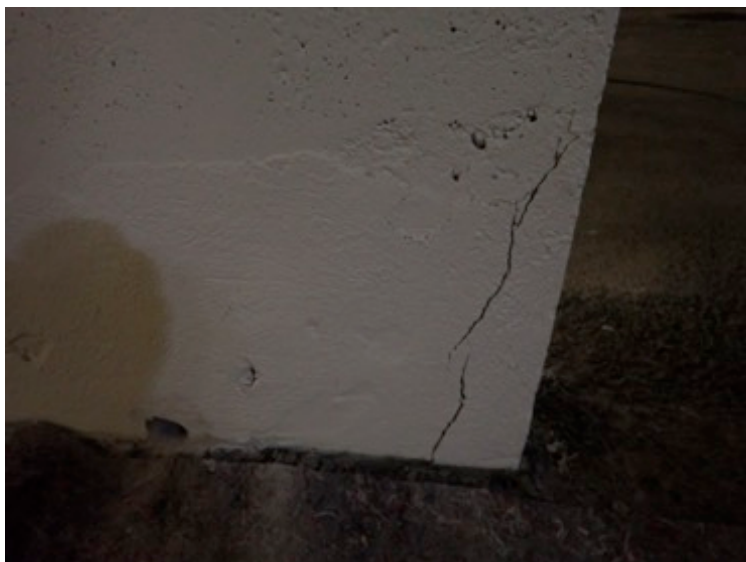
**Foto nr. 17:**

Lok 7 er søyle som ble valgt pga. riss og begynnende betongutsprengning av hjørnet.

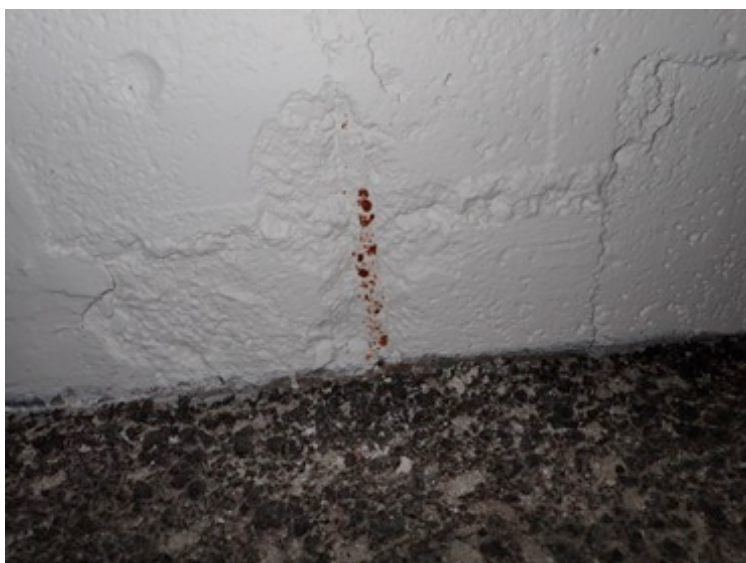
**Foto nr. 18:**

- Ingen tegn til malingsavflassing i bunn av vegger/ søylar, men de er som sagt malt helt nylig. Dog ser man på flere steder åpenbare tegn til tidligere fuktoppsug i bunnpartiene (foto nr. 18 og 19). Dette kan skyldes oppsug av tinevann fra biler/ oppsug av fukt fra grunnen eller begge deler.

Generelt. Garasjen er nylig malt etter at det tidligere har vært brann. I flere bunnpartier har korrosjon sprengt ut betongen og armeringen ligger i dagen. Etter kort tid har en fått rustutslag gjennom ny maling.

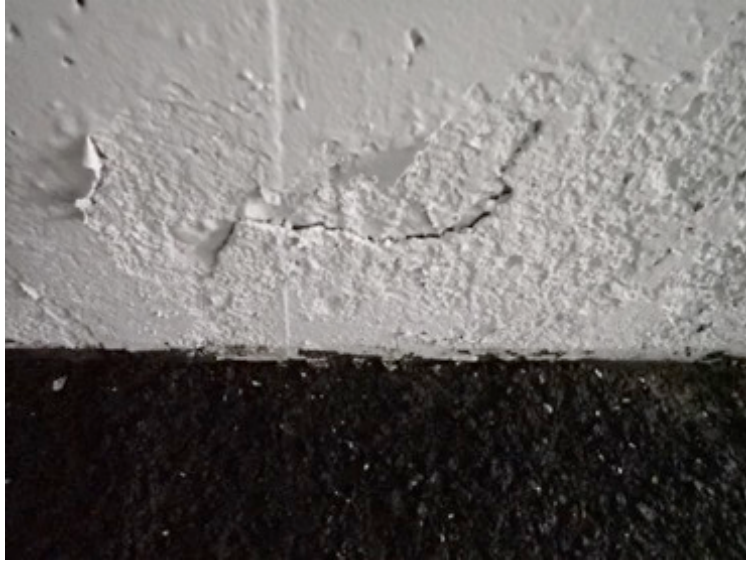
**Foto nr. 19:**

Nymalt vegg med tydelige tegn til gammel malingsavflassing.
